# DIAGNOSTIC PLOMB AVANT TRAVAUX

**CURE**  
**38113 VEUREY-VOROIZE**

**Rapport N° : A532801733-CURE P**  
Date d'intervention : **23/04/2019**

Restructuration du bâtiment en logements

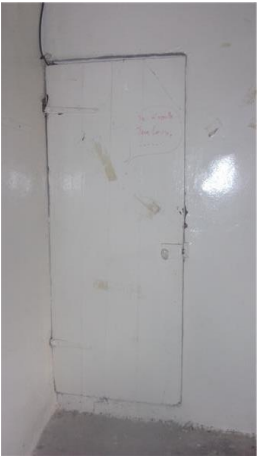
Local : Repas (RDJ)									
N°	Zone	Unité de diagnostic	Substrat	Revêtement apparent	Localisation	Résultats (mg/cm²)	Marge d'erreur	Observations	Nature des travaux
2	B	Porte n°1 Ouvrant intérieur

Bois	Peinture	C	19.1	0.01		
3	B	Tablette n°1 Cheminée	Bois	Peinture	C	8.1	0.01		
4	C	Porte n°1 Dormant intérieur	Bois	Peinture	C	2.1	0.01		
5	C	Porte n°2 Ouvrant intérieur

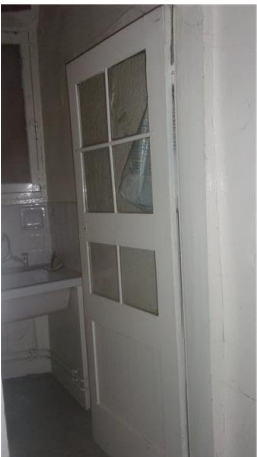
Bois	Peinture	C	10.9	0.01

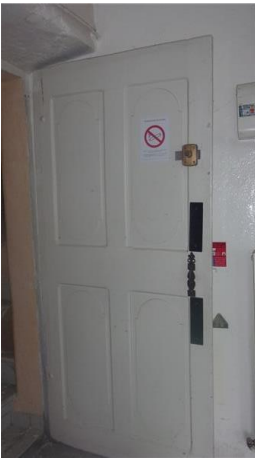
6	D	Porte n°3 Ouvrant intérieur	Bois	Peinture	C	14.3	0.01

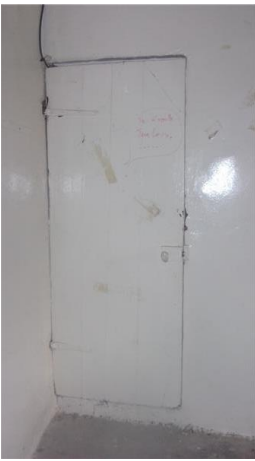
N°	Zone	Unité de diagnostic	Substrat	Revêtement apparent	Localisation	Résultats (mg/cm²)	Marge d'erreur	Observations	Nature des travaux
7	A	Porte n°1 Ouvrant intérieur	Bois	Peinture	C	20.6	0.01

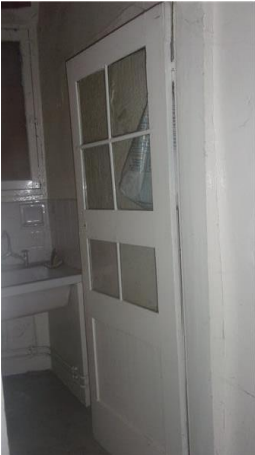
9	C	Porte Ouvrant intérieur	Bois	Peinture	C	11.1	0.01

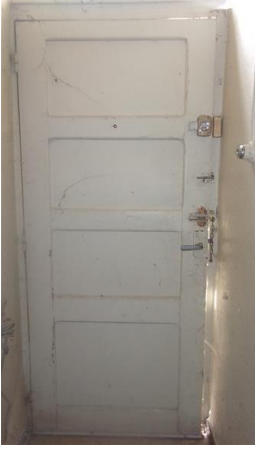
Local : Entrée (RDC)									
N°	Zone	Unité de diagnostic	Substrat	Revêtement apparent	Localisation	Résultats (mg/cm <sup>2</sup> )	Marge d'erreur	Observations	Nature des travaux
20	A	Porte n°1 Dormant extérieur	Bois	Peinture	C	9.7	0.01		
21	A	Porte n°1 Dormant intérieur

Bois	Peinture	C	10.1	0.01		
22	B	Porte n°1 Ouvrant	Bois	Peinture	C	13.3	0.01

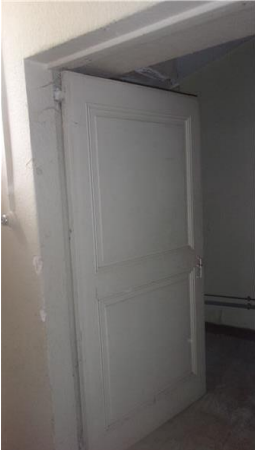
Local : Sanitaires (RDC)									
N°	Zone	Unité de diagnostic	Substrat	Revêtement apparent	Localisation	Résultats (mg/cm <sup>2</sup> )	Marge d'erreur	Observations	Nature des travaux
23	A	Porte n°1 Ouvrant intérieur

Bois	Peinture	C	12.2	0.01

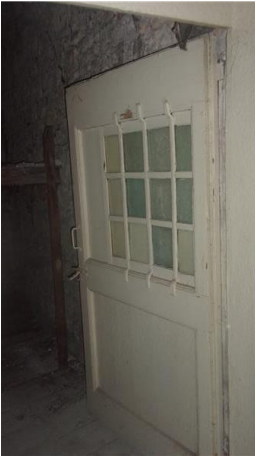
24	G	Porte n°1 Ouvrant	Bois	Peinture	C	6.7	0.01

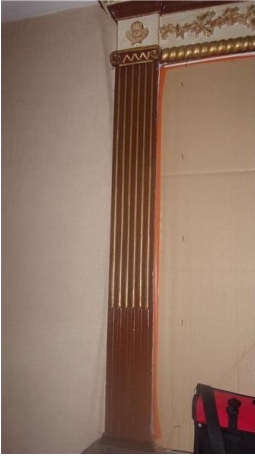
27	B	Cadre n°1 Cheminée	Platre	Peinture	C	7.8	0.01

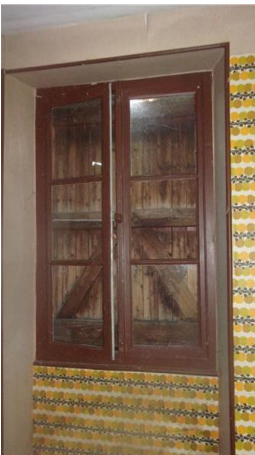
26	B	<p>Porte n°1 Dormant intérieur</p>  	Bois	Peinture	C	15.3	0.01		
31	C	Fenêtre n°1 Dormant extérieur	Bois	Peinture	C	2.5	0.01		
30	C	Fenêtre n°1 Dormant intérieur	Bois	Peinture	C	10.1	0.01		
32	C	Fenêtre n°1 Ouvrant extérieur	Bois	Peinture	C	2.5	0.01		
29	C	<p>Fenêtre n°1 Ouvrant intérieur</p>

Bois	Peinture	C	10.1	0.01		
34	C	<p>Porte n°1 Dormant Placard</p>

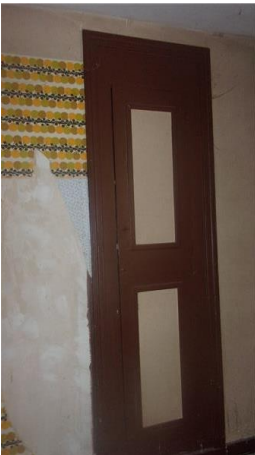
Bois	Peinture	C	5.1	0.01		
35	C	Porte n°1 Ouvrant Placard	Bois	Peinture	C	5.5	0.01		
33	C	Volets n°1 Ferrures	Métal	Peinture	C	5.6	0.01

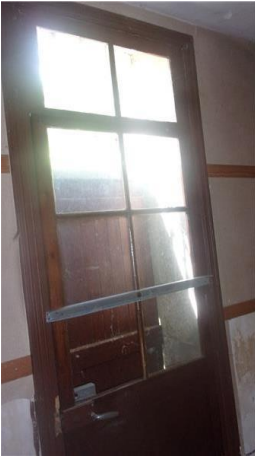
37	D	Fenêtre n°2 Dormant intérieur

Bois	Peinture	C	19.1	0.01		
39	D	Volets n°2 Ferrures	Métal	Peinture	C	12.6	0.01		
38	Toutes zones	Plinthes Placard	Bois	Peinture	C	5.1	0.01

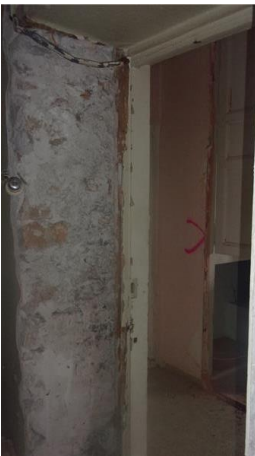
N°	Zone	Unité de diagnostic	Substrat	Revêtement apparent	Localisation	Résultats (mg/cm²)	Marge d'erreur	Observations	Nature des travaux
41	A	Porte n°1 Dormant intérieur

Bois	Peinture	C	13.7	0.01		
40	A	Porte n°1 Placard

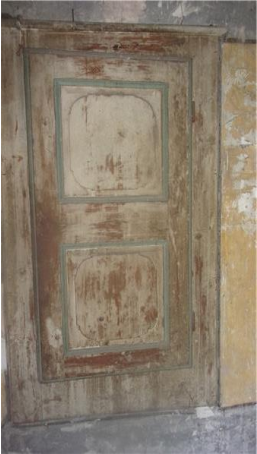
N°	Zone	Unité de diagnostic	Substrat	Revêtement apparent	Localisation	Résultats (mg/cm²)	Marge d'erreur	Observations	Nature des travaux
55	A	Porte n°1 Dormant Placard	Bois	Peinture	C	3.2	0.01		
53	A	Porte n°1 Ouvrant intérieur	Bois	Peinture	C	1.6	0.01		
54	A	Porte n°1 Ouvrant Placard	Bois	Peinture	C	2.3	0.01
