Rapport de mission de repérage des matériaux et produits contenant de l'amiante avant réalisation de travaux dans un immeuble bâti

CURE

38113 VEUREY-VOROIZE

N° D'AFFAIRE : A532801733-CURE
RAPPORT ETABLI LE : 22/05/2019

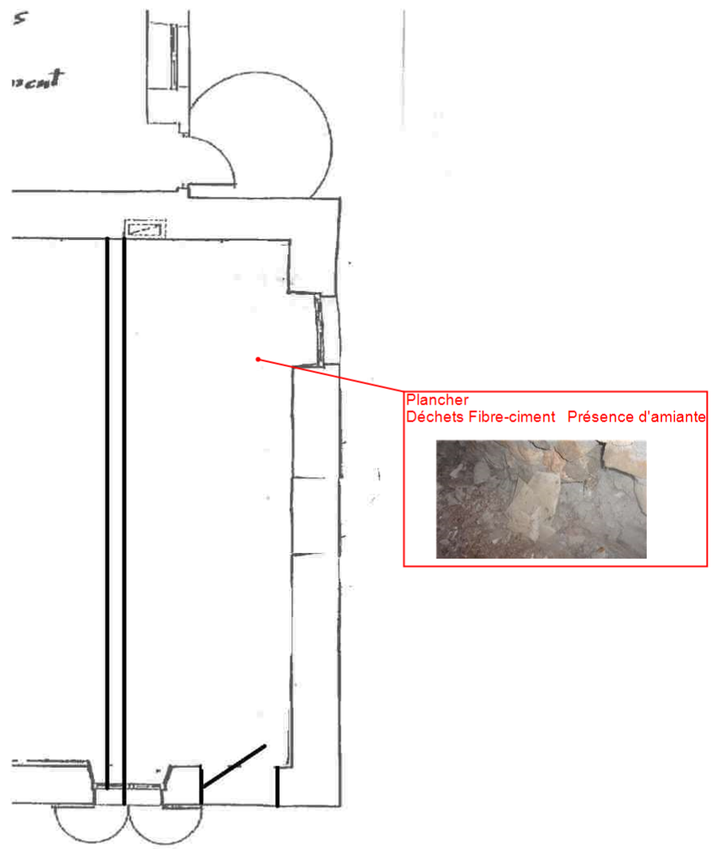
Nom du client	Numéro de dossier	Pièce ou local
COMMUNE DE VEUREY VOROIZE	A532801733-CURE	1er SS - Cave
Matériau	**Date de prélèvement**	**Nom de l'opérateur**
Déchets Fibre-ciment		LANTERI Cédric

Plancher - Sol

Présence d'amiante ()

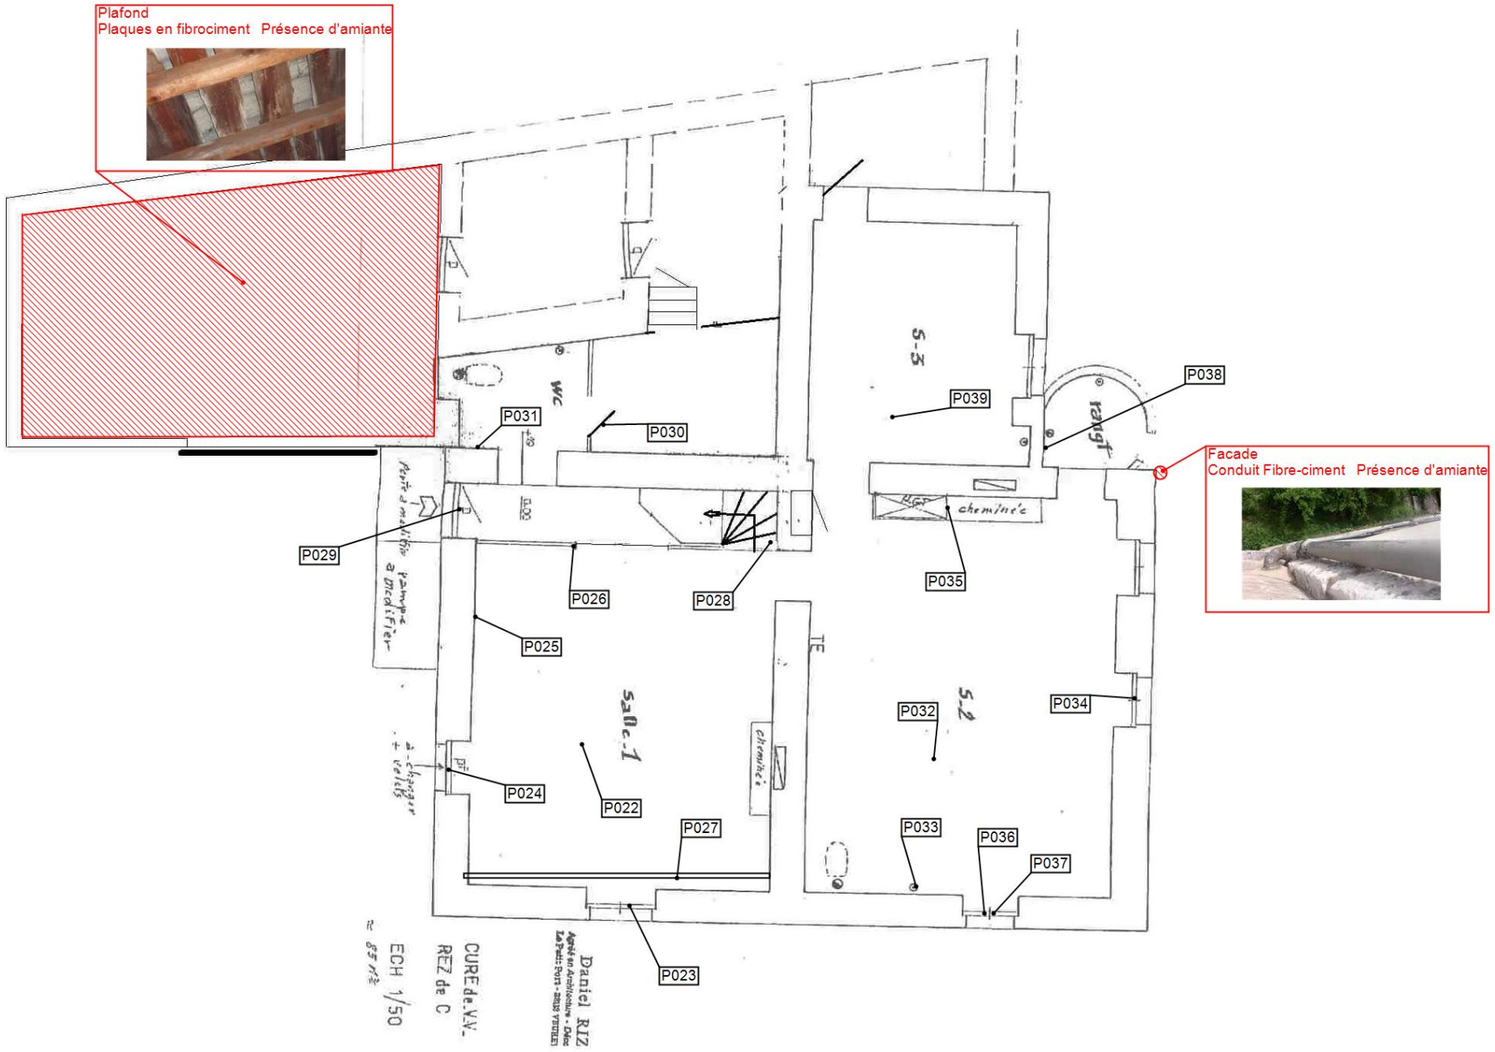
ELEMENT : Plafond		
Emplacement		
Nom du client	**Numéro de dossier**	**Pièce ou local**
COMMUNE DE VEUREY VOROIZE	A532801733-CURE	RDC - Garage
Matériau	**Date de prélèvement**	**Nom de l'opérateur**
Plaques en fibrociment		LANTERI Cédric
Localisation		
Plafond - Plafond		
Résultat amiante		
Présence d'amiante ()
